**«Λήψη απόφασης σχετικά με κτίσμα εντός ιστορικού τόπου Παναγίας Καβάλας της ΠΕ Καβάλας, φερόμενων ιδιοκτητών/τριών κληρονόμων Κάρκαλη Γεώργιου»**

ΚΑΒΑΛΑ, 09 ΙΑΝΟΥΑΡΙΟΥ 2023  
ΑΡ.ΠΡΩΤ. 06/2023

ΟΙΚΟΔΟΜΗ: ΔΙΩΡΟΦΟ ΚΤΙΣΜΑ ΑΝΩ ΤΩΝ 100 ΕΤΩΝ  
ΘΕΣΗ: ΠΑΝΑΓΙΑ ΚΑΒΑΛΑ  
ΦΕΡΟΜΕΝΟΙ ΙΔΙΟΚΤΗΤΕΣ: ΚΑΓΙΑΣΑΣ ΕΥΘΥΜΙΟΣ (ΠΙΘΑΝΟΣ ΚΛΗΡΟΝΟΜΟΣ  
ΚΑΡΤΑΛΗ ΓΕΩΡΓΙΟΥ)

### ΕΚΘΕΣΗ ΑΥΤΟΨΙΑΣ ΕΙΔΙΚΗΣ ΕΠΤΑΜΕΛΟΥΣ ΕΠΙΤΡΟΠΗΣ ΕΠΙΚΙΝΔΥΝΩΣ ΕΤΟΙΜΟΡΡΟΠΩΝ

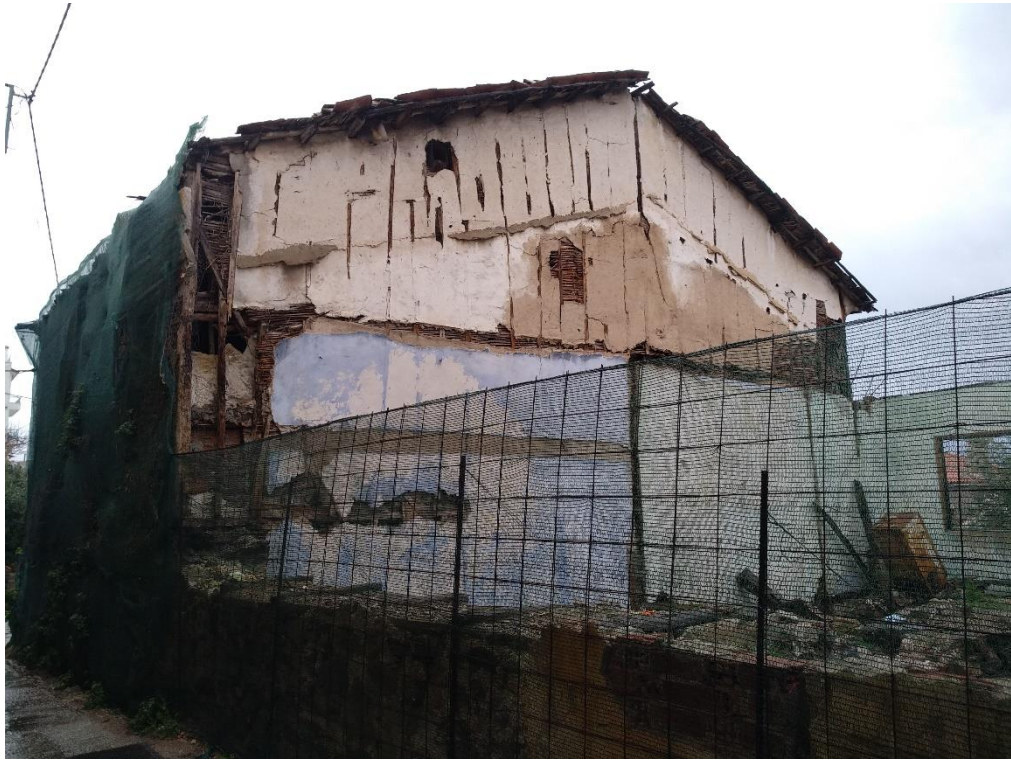
*Φωτ. 2 Η δυτική όψη (μεσοτοιχία) του κτίσματος*

Χαρακτηρίζει το κτίσμα ως **επικινδύνως ετοιμόρροπο στο σύνολό του και αποφασίζει την ολική κατεδάφισή** του εντός της προθεσμίας που θέτει ο νόμος και κατόπιν λήψης και όλων των αναγκαίων μέτρων προστασίας των όμορων ιδιοκτησιών.

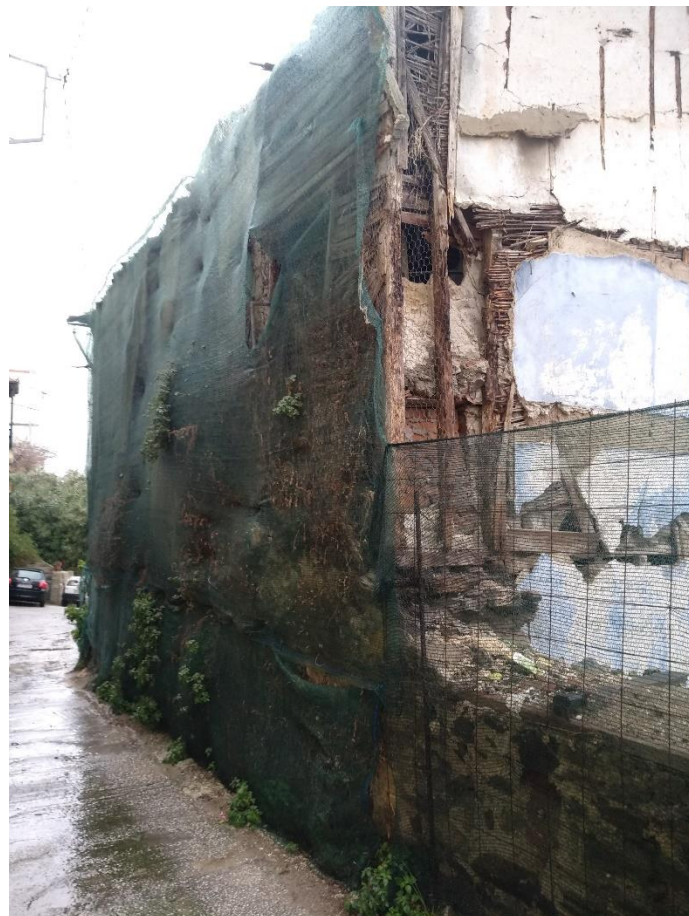
καταπέσει σε διάφορα σημεία ενώ τα κινητά μέρη των κουφωμάτων έχουν πλήρως διαβρωθεί και σπάσει με αποτέλεσμα να είναι το εσωτερικό ανοικτό στις καιρικές συνθήκες. Οριζόντια διαμπερής ρωγμή εντοπίζεται σε όλο το μήκος της βόρειας πλευράς μεταξύ του ορόφου και του ισογείου. Περιμετρικά σημειακά αλλά εξολοκλήρου από την νότια πλευρά, το κτίσμα έχει καταληφθεί από άναρχες φυτεύσεις οι οποίες εισέρχονται και στο εσωτερικό.

*Φωτ. 3 Η βόρεια όψη*

Το κτίσμα είναι εγκαταλειμμένο και σε ημι-ερεπιώδη κατάσταση διατήρησης. Έχουν εφαρμοστεί σε αυτό μέτρα προστασίας και αναλυτικότερα η βόρεια πλευρά του έχει καλυφθεί από κοτετσόσυρμα και λινάτσα προκειμένου να μην απορρίπτονται υλικά της τοιχοποιίας στην δημόσια οδό. Η ξυλόπηκτες τοιχοποιίες, ειδικά της βόρειας πλευράς, βρίσκονται σε πλήρη αποσύνθεση, τα ξύλινα στοιχεία τους έχουν σπάσει, τα επιχρίσματα αλλά και το λοιπό υλικό δόμησης έχουν καταπέσει. Μέρος της απόληξης, του γείσου αλλά και του κυρίως φέροντος οργανισμού της στέγης έχουν καταπέσει. Τα επιχρίσματα έχουν καταπέσει σε διάφορα σημεία ενώ τα κινητά μέρη των κουφωμάτων έχουν πλήρως διαβρωθεί και σπάσει με αποτέλεσμα να είναι το εσωτερικό ανοικτό στις καιρικές συνθήκες. Οριζόντια διαμπερής ρωγμή εντοπίζεται σε όλο το μήκος της βόρειας πλευράς μεταξύ του ορόφου και του ισογείου. Περιμετρικά σημειακά αλλά εξολοκλήρου από την νότια πλευρά, το κτίσμα έχει καταληφθεί από άναρχες φυτεύσεις οι οποίες εισέρχονται και στο εσωτερικό.

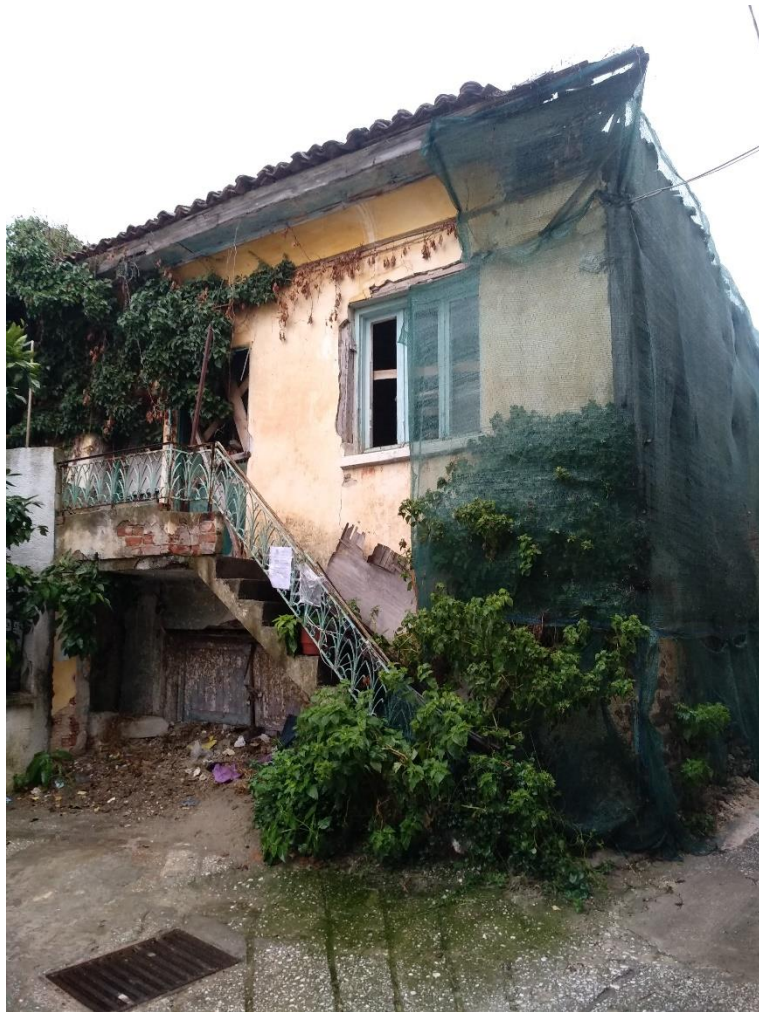
Φωτ. 3 Η ανατολική όψη

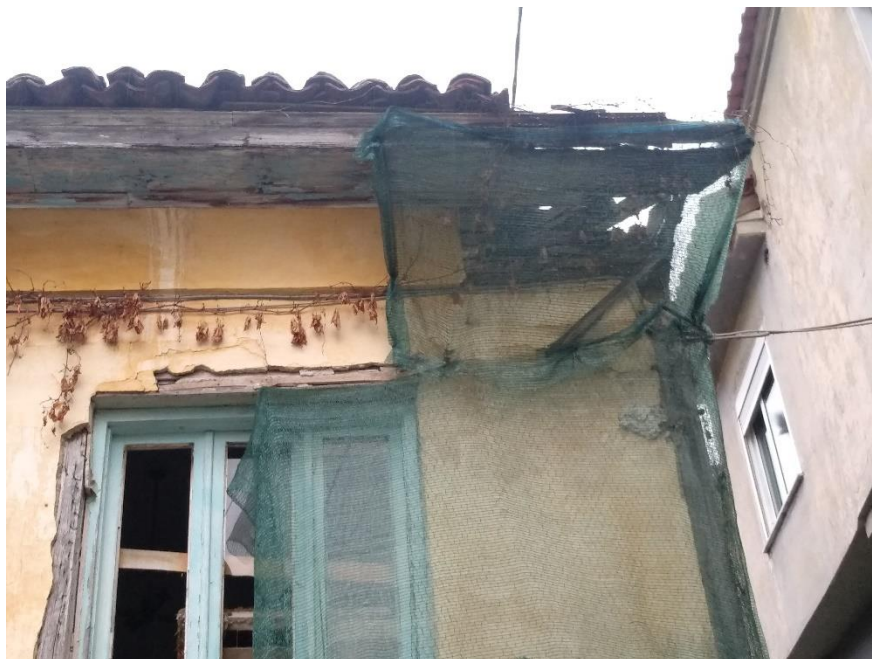
- iv. Με βάση την υπ.αριθμ. 06/2023 αυτοψία της Ε.ΕΠ.ΕΤ το κτίσμα είναι εγκαταλειμμένο και σε ημι-ερειπιώδη κατάσταση διατήρησης. Έχουν εφαρμοστεί σε αυτό μέτρα προστασίας και αναλυτικότερα η βόρεια πλευρά του έχει καλυφθεί από κοτετσόσυρμα και λινάτσα προκειμένου να μην απορρίπτονται υλικά της τοιχοποιίας στην δημόσια οδό. Η ξυλόπηκτες τοιχοποιίες, ειδικά της βόρειας πλευράς, βρίσκονται σε πλήρη αποσύνθεση, τα ξύλινα στοιχεία τους έχουν σπάσει, τα επιχρίσματα αλλά και το λοιπό υλικό δόμησης έχουν καταπέσει. Μέρος της απόληξης, του γείσου αλλά και του κυρίως φέροντος οργανισμού της στέγης έχουν καταπέσει. Τα επιχρίσματα έχουν

Φωτ. 4 Λεπτομέρεια της στέγης

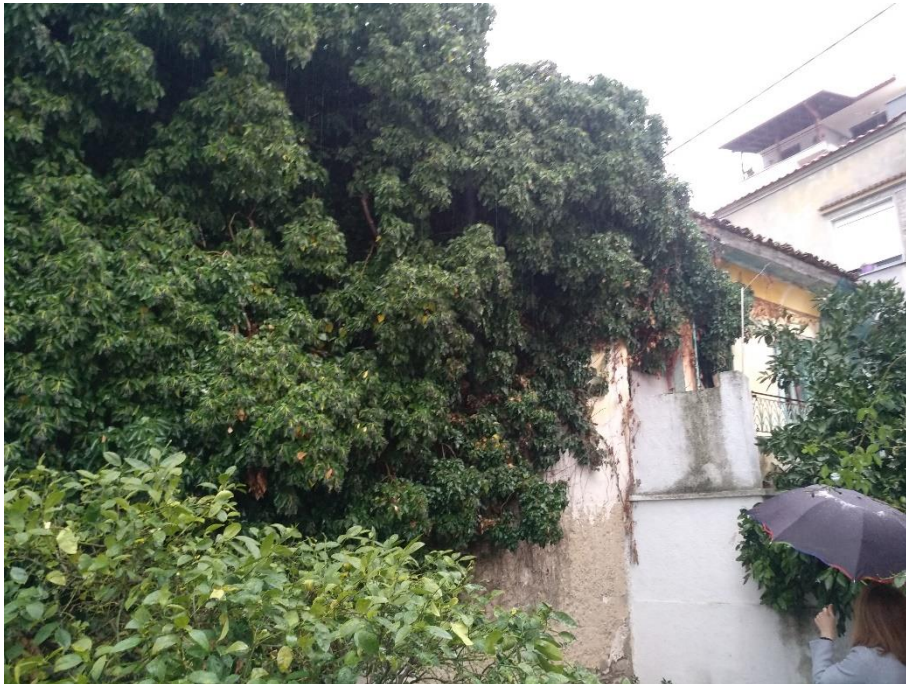
Φωτ. 5 Η νότια πλευρά
